Śledztwo rosyjskiego rządu Władimira Putina w sprawie katastrofy polskiego samolotu rządowego w Smoleńsku 10 kwietnia 2010 r.

**Zespół Parlamentarny ds. Zbadania Przyczyn Katastrofy
TU-154 M z 10 kwietnia 2010 roku.
pod kierunkiem Antoniego Macierewicza
Opracowanie Kazimierz Nowaczyk, Ph.D.**

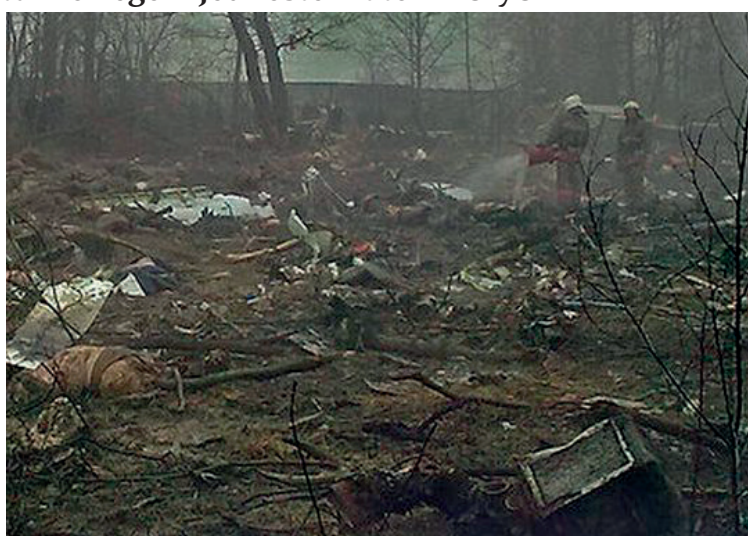
Dziesięć minut po katastrofie zostały powiadomione jednostki ratownicze lotniska, a pierwsze wozy strażackie przybyły na miejsce wypadku czternaście minut po zdarzeniu. Pierwsza karetka przyjechała na miejsce siedemnaście minut po katastrofie (szczegóły z rosyjskiego raportu w Tabeli 1.). W ciągu kilkunastu minut po katastrofie Rosjanie odpowiedzialni za operację ratowniczą ogłosili, że nikt nie przeżył. Informację tę przekazano natychmiast do Polski, mimo że zwłoki Prezydenta RP znaleziono dopiero cztery godziny później. W wyniku takich pochopnych oświadczeń odesłano karetki, co uniemożliwiło ratownikom zobaczenie którejkolwiek z ofiar. Ekipa ratunkowa nie prowadziła żadnych działań ratowniczych i otrzymała od urzędników wojskowych rozkaz wycofania się ze względu na to, że wszyscy pasażerowie nie żyją. Zdjęcie na Rysunku 8. ukazuje środkową część miejsca katastrofy 57 minut po jej wystąpieniu.

Rysunek 8. Akcja ratunkowa na miejscu katastrofy. 11:38 czasu lokalnego (57 minut po katastrofie), 10 kwietnia 2010 r.

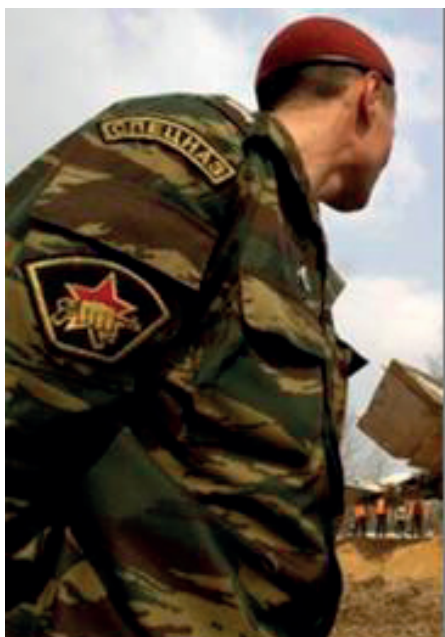
Niedługo po tym jak Tu-154M z prezydentem Polski na pokładzie rozbił się w Smoleńsku, na miejscu pojawił się oddział Specnaz (służby specjalne); żołnierze z 25 oddziału jednostki wojskowej nr 7459 Specnaz MVD w Smoleńsku znani są z uczestnictwa w krwawych operacjach specjalnych na Kaukazie Północnym (Rysunek 16, 17). Oficjalny rosyjski raport MAK zataił obecność tych jednostek na miejscu tragedii.

Rysunek 16. Od samego początku wojskowa jednostka specjalna Specnaz była obecna na miejscu katastrofy.

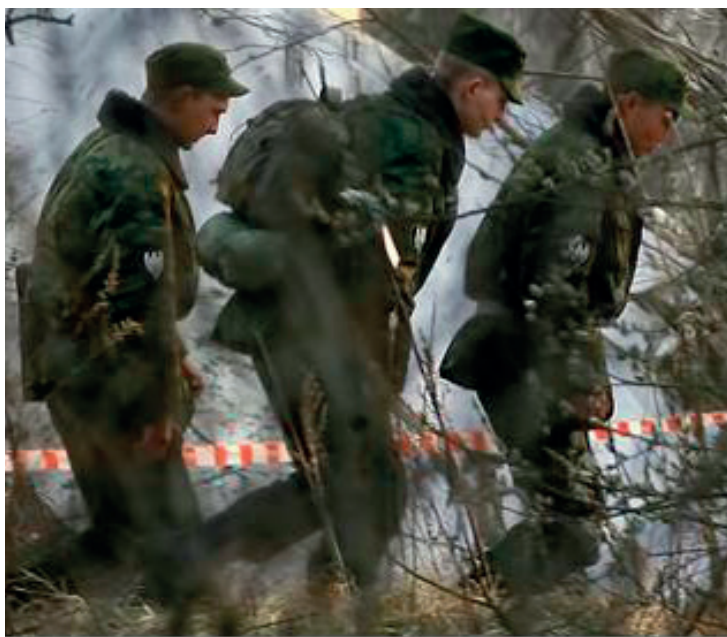
Rysunek 17. Przybycie dodatkowych żołnierzy ze Specnaz (służby specjalne) dwa dni po katastrofie (12.04.10).
